**RELAZIONE TECNICA**

**PROGETTO  
AUMENTO DEL QUANTITATIVO DI RIFIUTI PER IL  
COMPLETAMENTO DELLA RICOMPOSIZIONE AMBIENTALE  
DEL LAGHETTO ARTIFICIALE SITO ALL'INTERNO  
DELL'AREA SPORT 2000 IN LOCALITA' CAVANELLA  
D'ADIGE**

**Sito  
Area Sport 2000 – Strada Statale Romea, 39 – Cavanella d'Adige**

**Committente  
Ecostile S.r.l.**

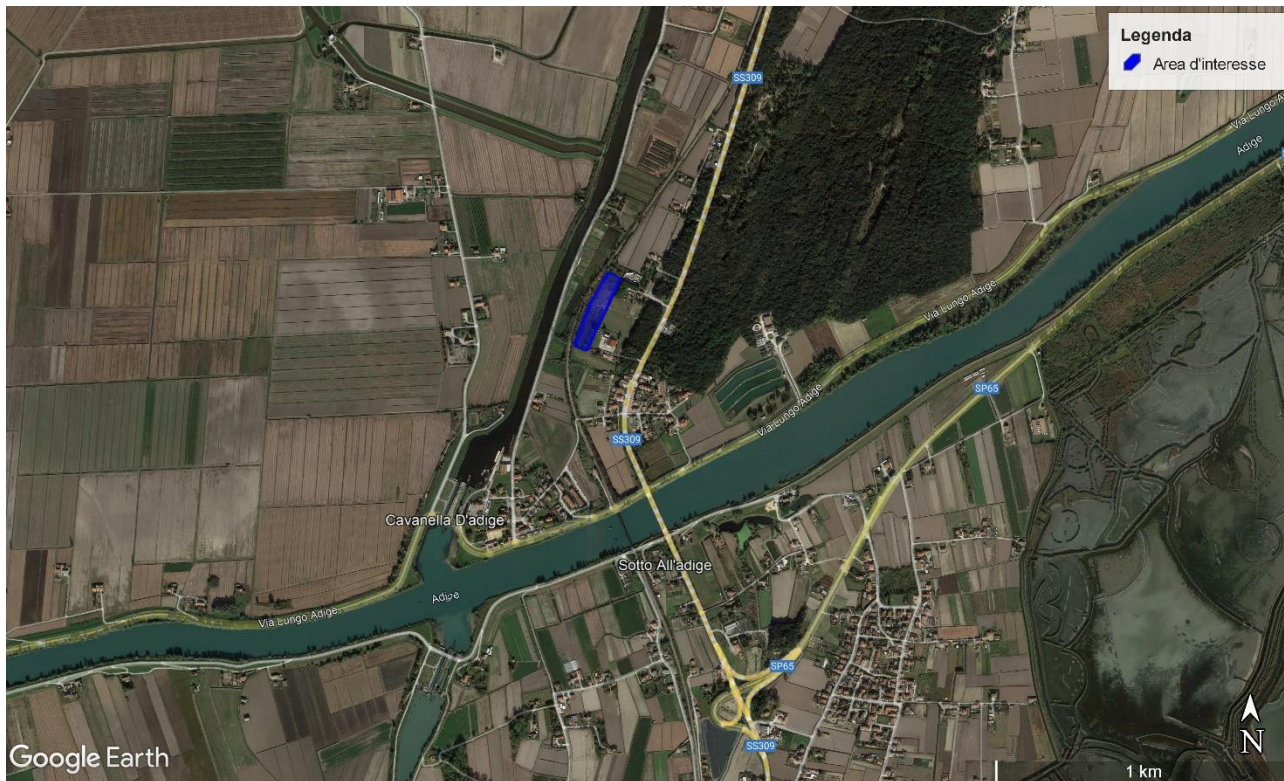
Figura 2: Ortofoto da 1km con area in esame (in blu)

Dalla figura sottostante si individua l'area in esame rispetto al centro della frazione di Cavanella d'Adige, questa è un'area prettamente pianeggiante, delimitata a Sud dal fiume Adige e ad Ovest dal Canale di Valle e dalla Ferrovia.

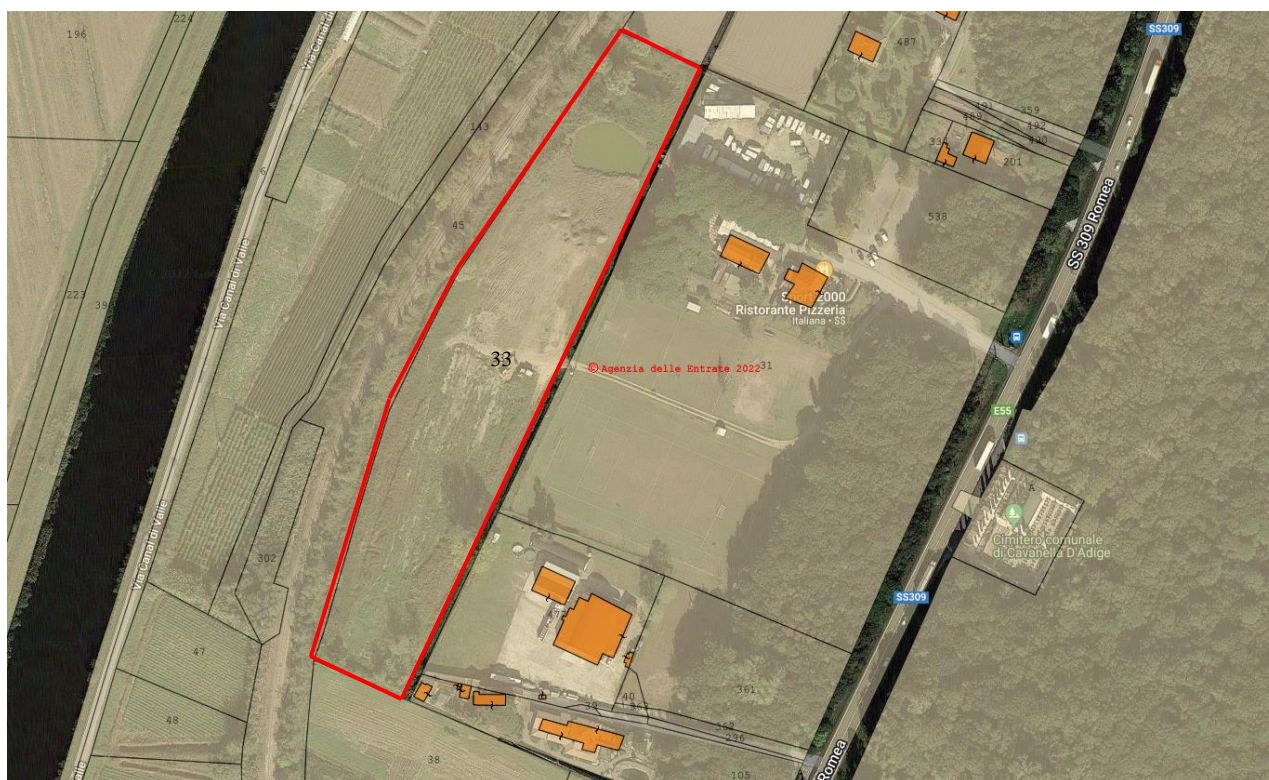
Figura 4: Mappa catastale, in rosso l'area interessata dall'intervento

La seguente Tabella 1 evidenzia i dati catastali e le informazioni relative all'unico mappale interessato dall'area soggetta a recupero, così come rappresentato anche in Figura 4.

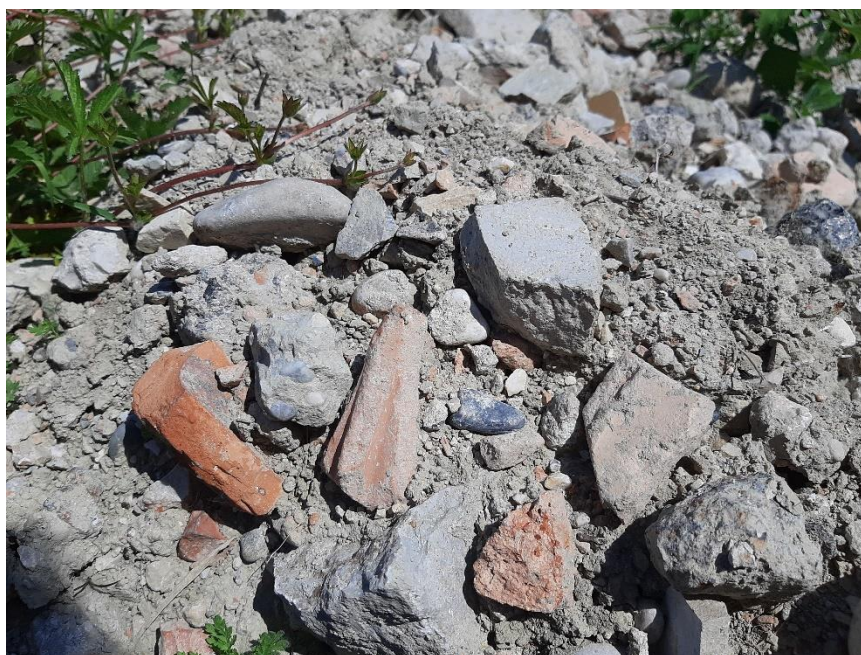
Figura 7: Dettaglio materiale inerte presente sulla pista creata e da asportare

Nelle immagini da Figura 9 a Figura 12 si evidenzia lo spessore di tale strato. L'immagine sottostante riprende un dettaglio del materiale inerte che dovrà essere asportato, fotografato in sito.

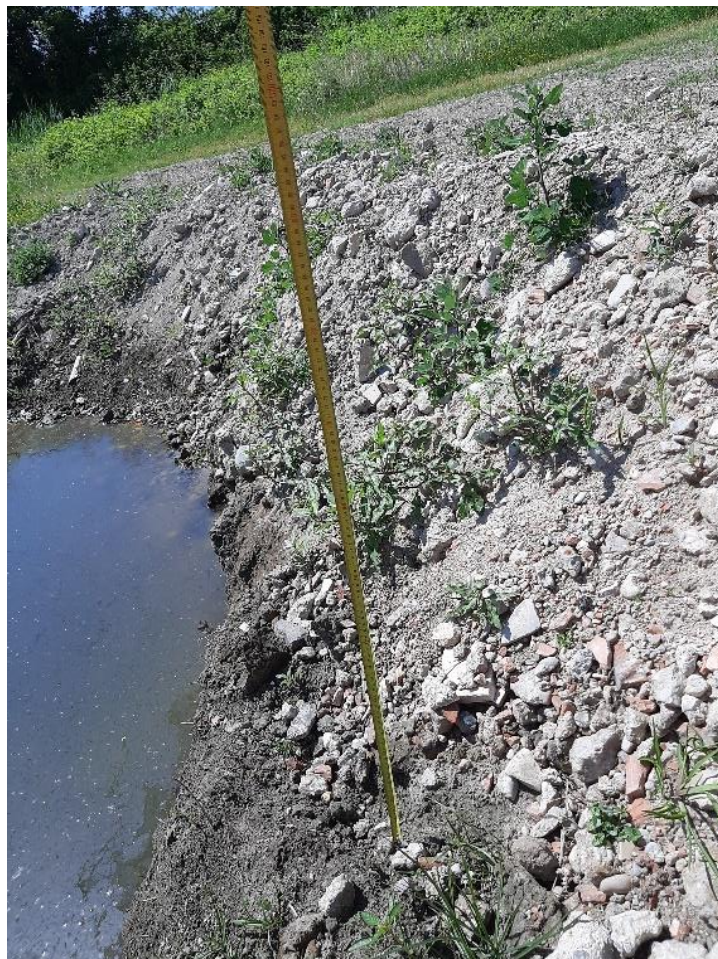
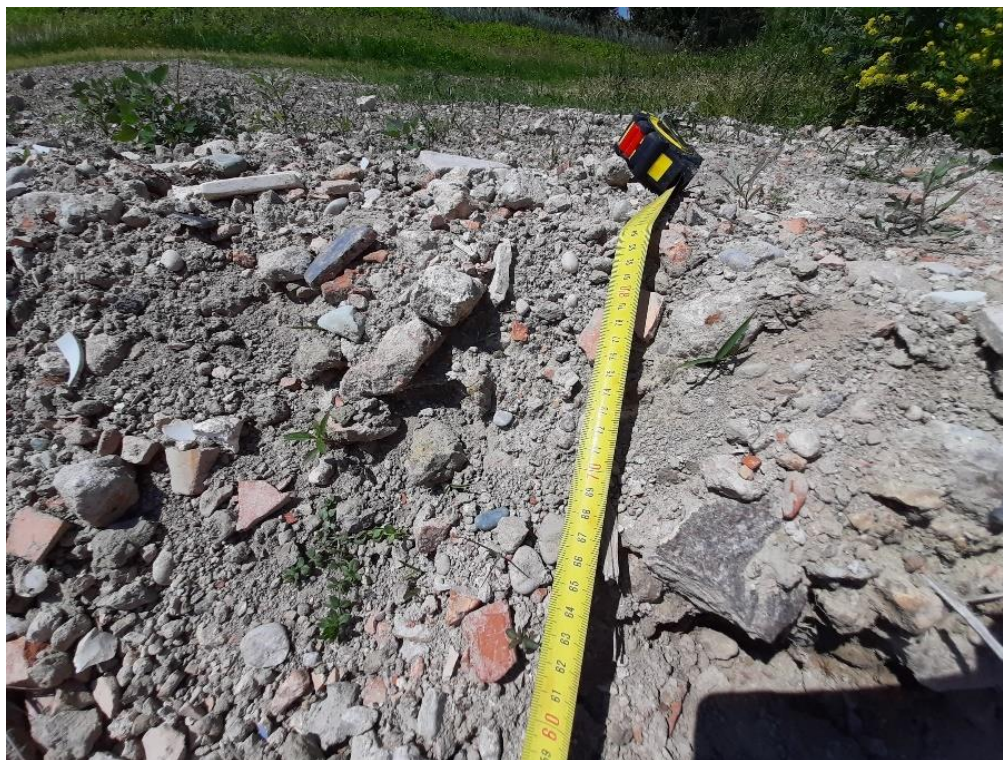
*Figura 8: Scavo numero 1. Profondità inerte c.a. 80 cm*

*Figura 9: Scavo numero 1. Profondità inerte c.a. 80 cm*

Dagli scavi effettuati si è osservato che il materiale inerte presente ha una profondità media di 50 cm.

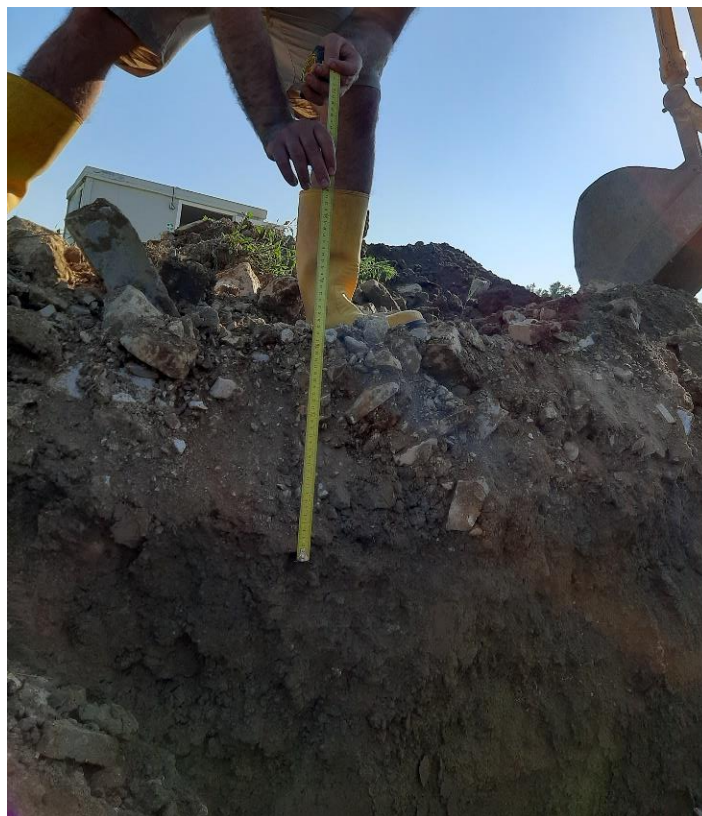
*Figura 10: Scavo numero 2. Profondità materiale inerte 40 cm*

*Figura 11: Scavo numero 2. Profondità materiale inerte 40 cm*

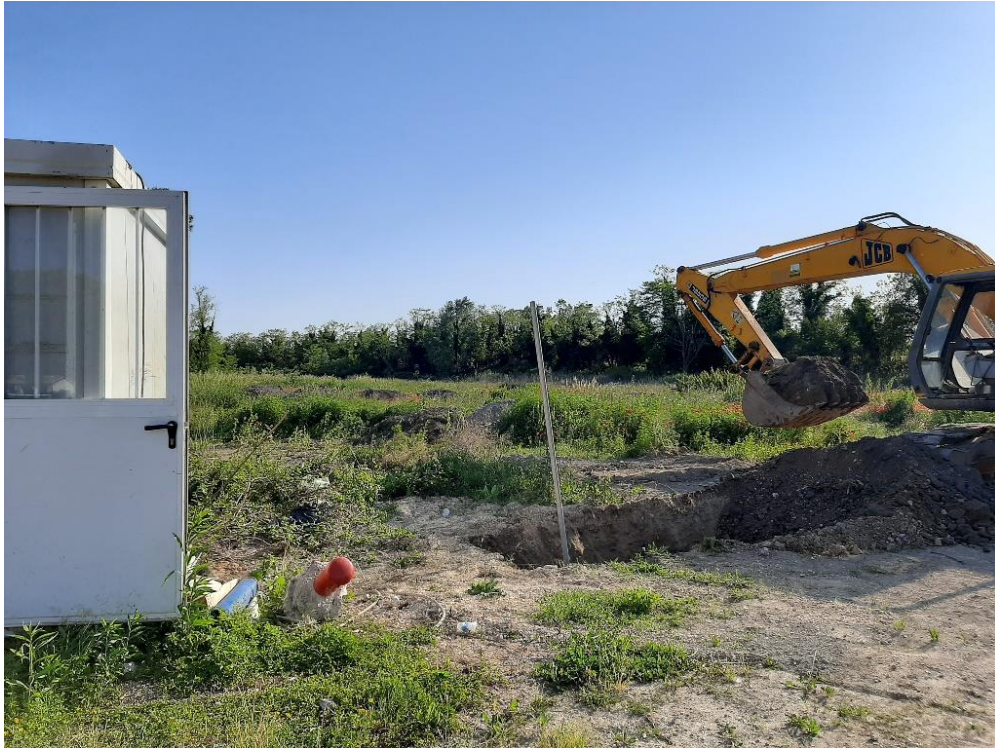
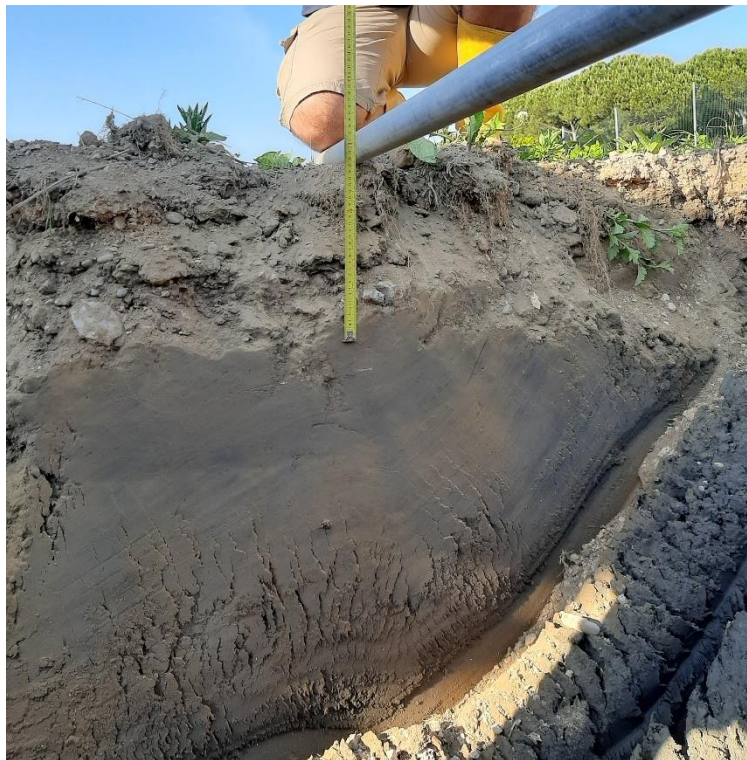
Figura 12: Scavo numero 3. Profondità materiale inerte 30 cm

Figura 13: Scavo numero 3. Profondità materiale inerte 30 cm
